Mein Toyota Blog

Am 28. November fuhren wir nach Nantes/La Gautellerie zu M. Dominique Boutin, der mehrere außergewöhnliche Fahrzeuge besitzt. Er hatte den TLC **BJ40LV-KW von 1979, Seriennummer 035383, Zulassung DZ-796-YS**, im April erst gekauft von einem Bauern, der ihn 20 Jahre lang besessen hat und angeblich nur zum 2 km entfernten Wald fuhr, um Holz damit zu holen. 118 Tkm soll er auf dem Buckel haben. Ich glaube eher an 218 Tkm (nachdem ich die Historie der Reparaturen durchgegangen bin, komme ich auf 318'000 km). Trotz einiger Roststellen sagen wir zu nach der Probefahrt. Boutin will ihn noch über den TÜV bringen und dann direkt zu uns auf die Insel, was immerhin einen halben Tank und die Brückengebühr kostet.

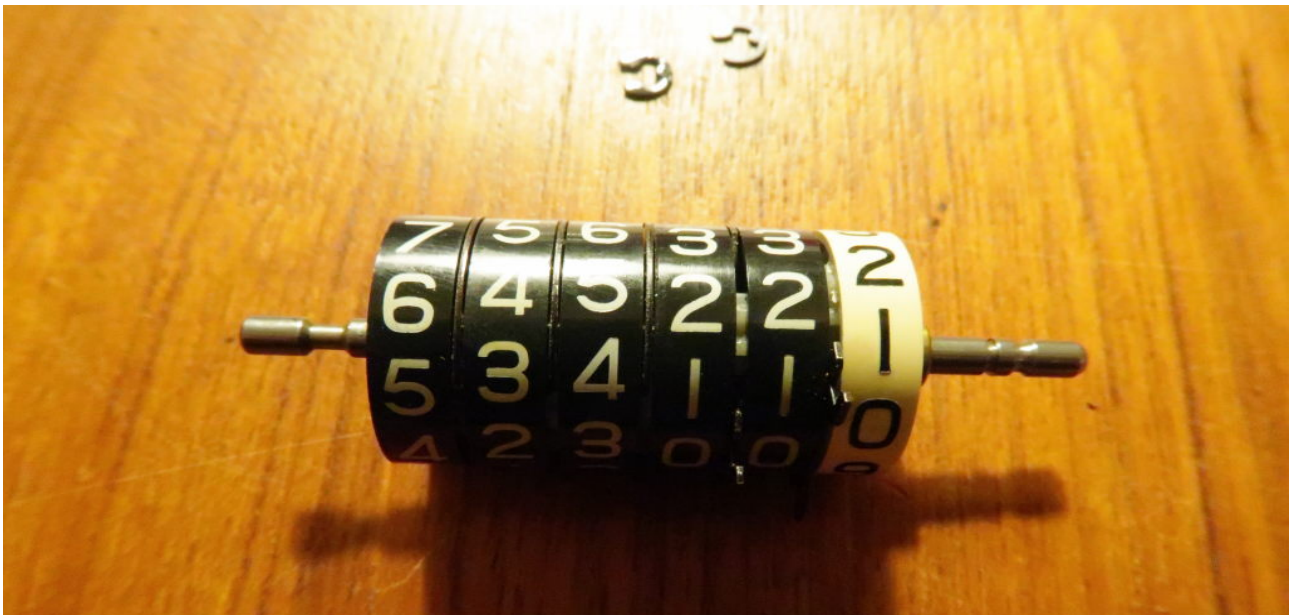
Die erste Reparatur (mangels Material für alles Weitere). Der Kilometerzähler ist stecken geblieben bei 19000 km und die Hintergrundbeleuchtung ist extrem schwach. Ich zerlege das Teil in kleinste Einzelteile. Die Rädchen und das Getriebe des Kilometerzählers sind vollkommen verharzt. Ich wasche sie in Seife (hätte Ultraschallbad nehmen sollen) und schmiere sie neu ein. Nach dem ersten Versuch springen die Zahlen bei 5 über statt bei 0, merke alors. Alles noch mal auseinander nehmen. Diesmal finde ich ein Silikonöl, das sich noch leichtgängiger und langlebiger anfühlt. Alles funktioniert wieder.

Entharzt und neu geölt. Der Kilometerzähler. Wie viele Male ist er schon über die 100'000 km?

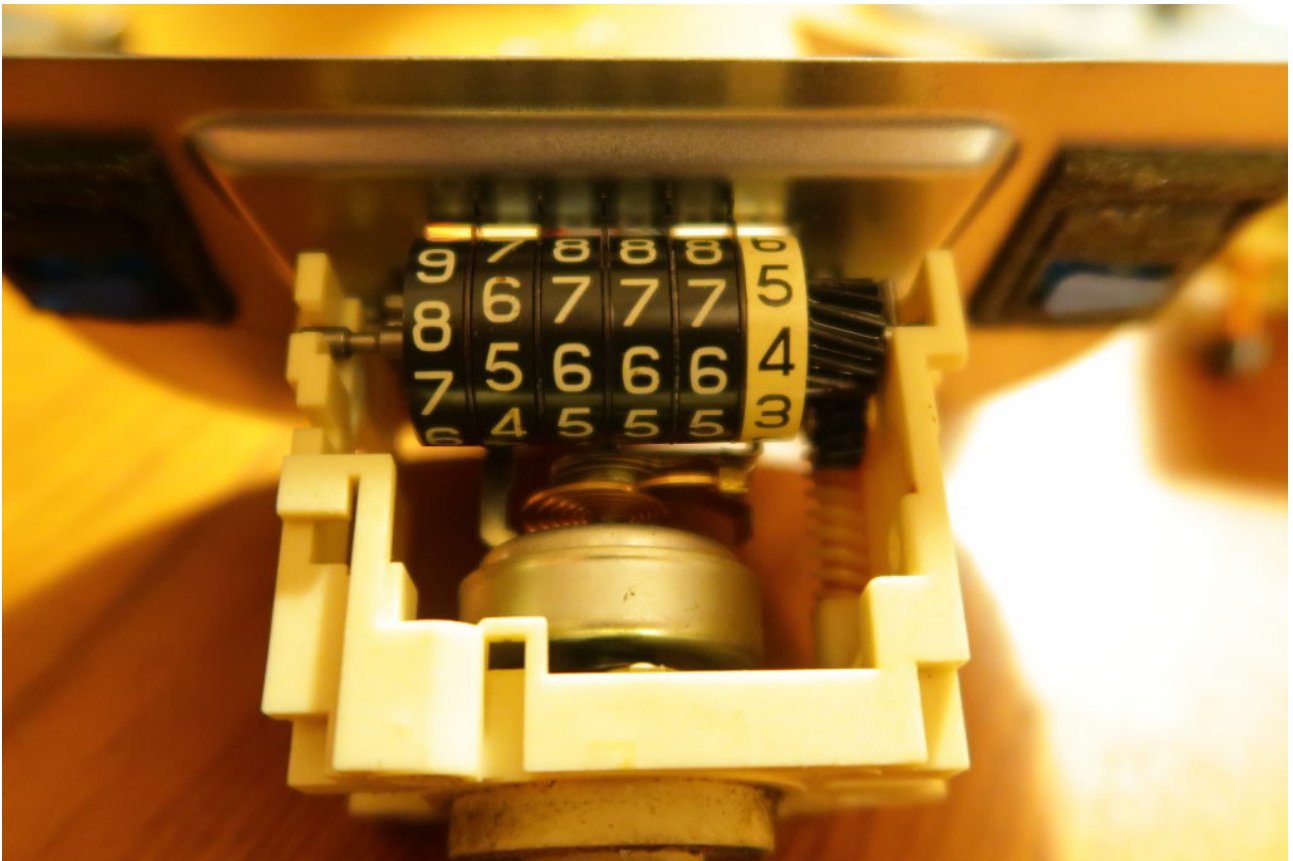
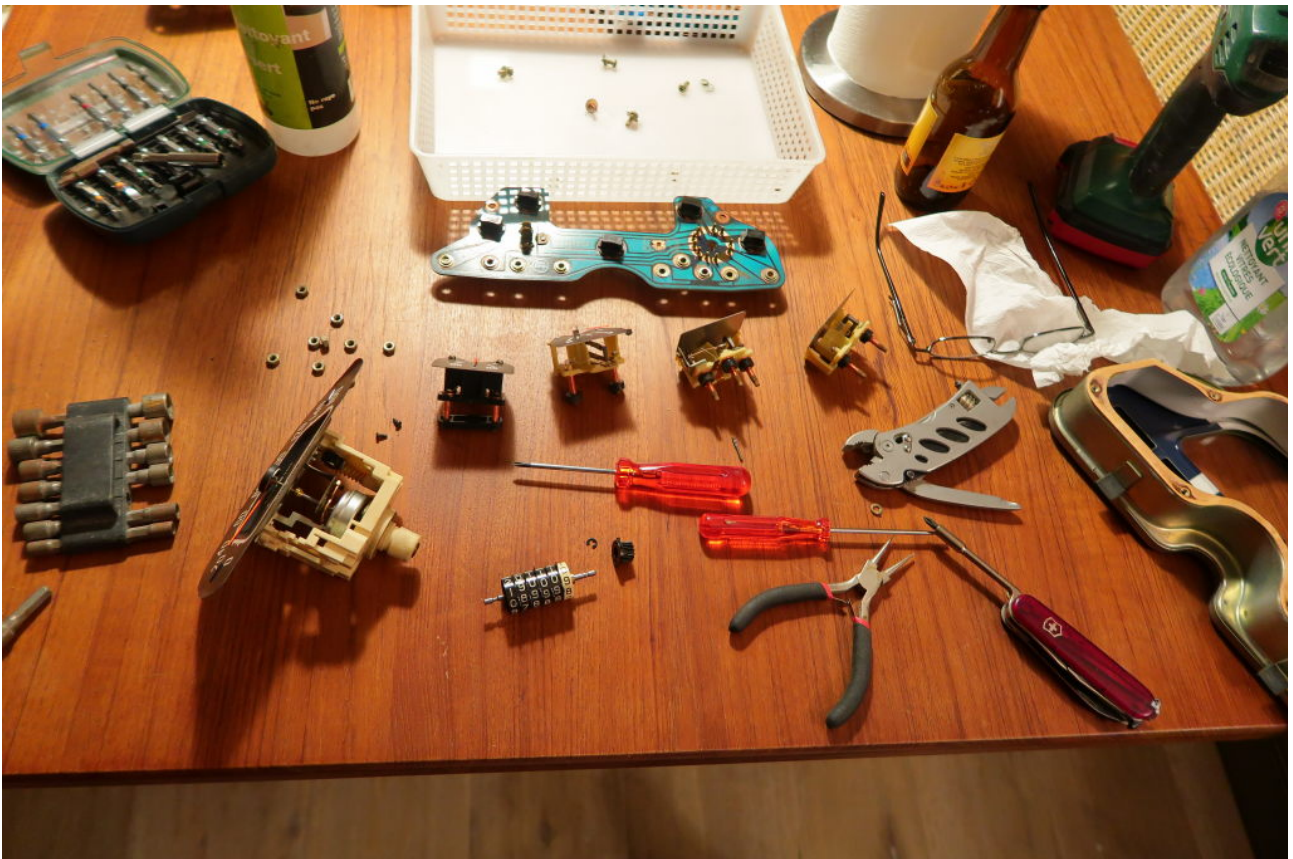
Die Kaltlicht-LEDs sterben sehr schnell unter 24V, entweder sind sie dafür nicht gemacht, oder ich habe zuweilen Überspannung (könnte mit den Masseproblemen zusammenhängen, die beim Anlasserwechsel entdeckt wurden). Eine zweite Batch mit warmen LEDs hält besser Stand, aber sie sind sehr direktiv nach vorne gerichtet und eignen sich nicht für die Hintergrundbeleuchtung. Angeblich haben die Standardbirnen 10 Lumen Leuchtkraft.

Nach dem 2. Mal Auseinandernehmen funktioniert alles wieder wie es soll

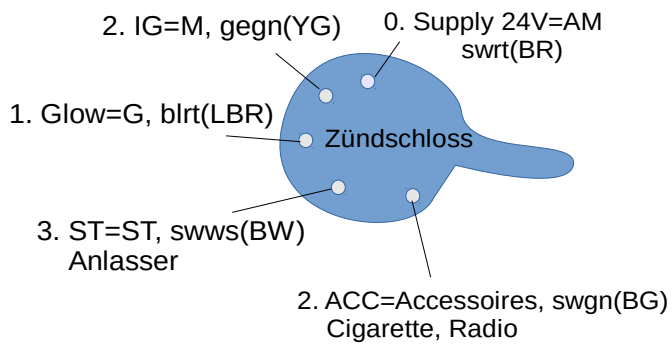
Der 2. Draht ist abgeklemmt. IG bedeutet ‚Zündung eingeschaltet‘, hat nichts mit dem Starter zu tun. Die Zahlen bedeuten die Reihenfolge beim Drehen.

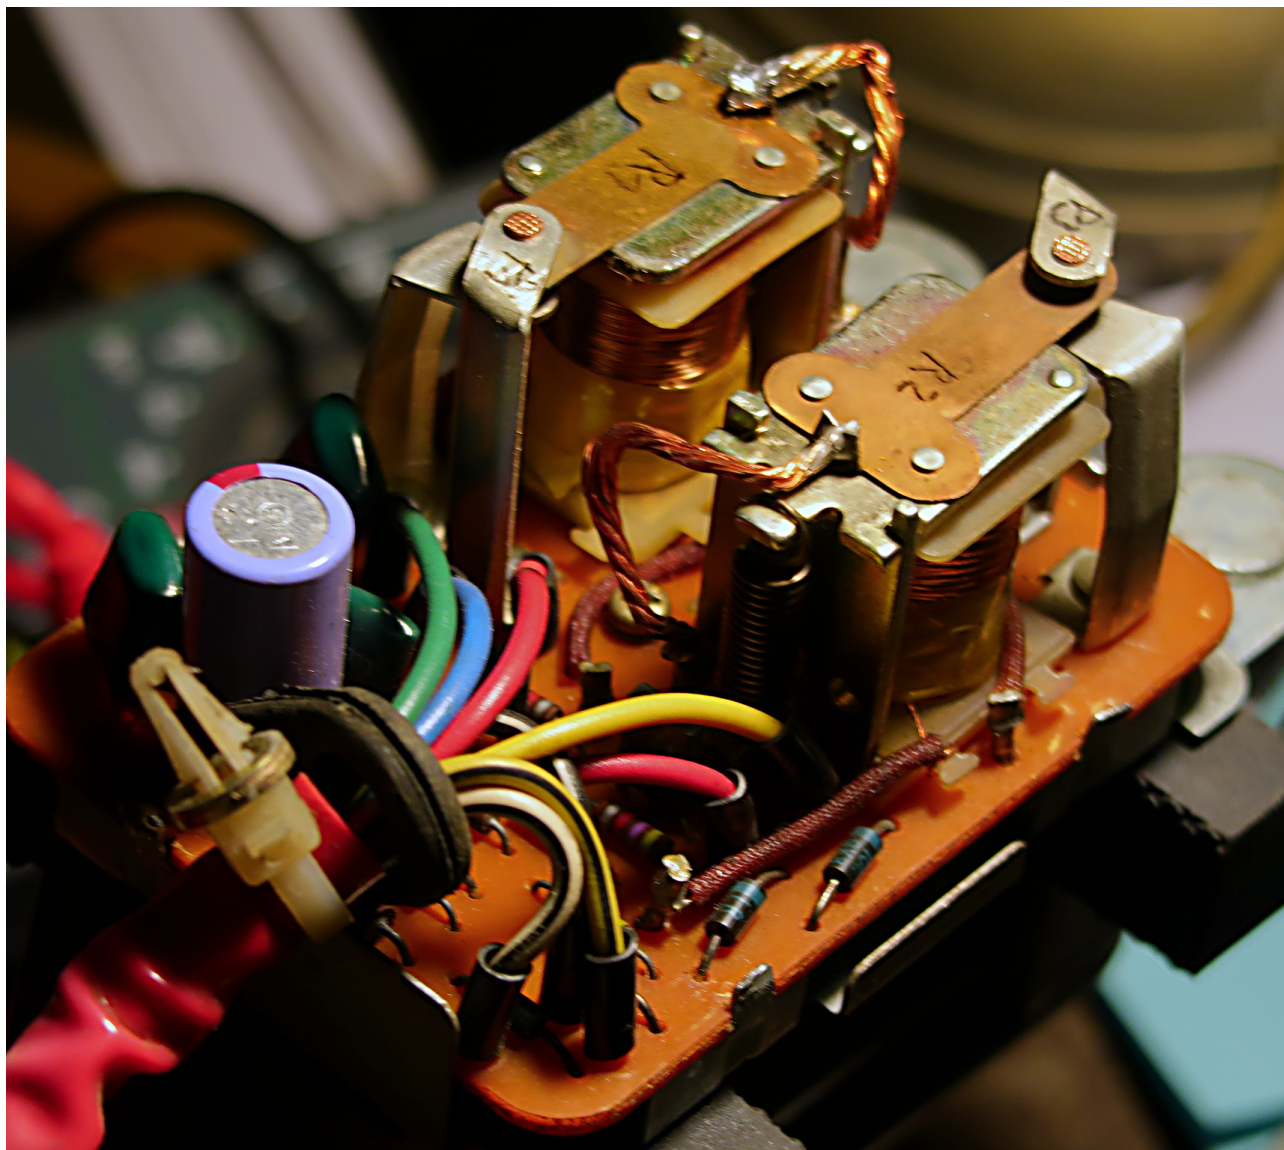
Fuel Control Relay, der obere, hintere Kupferzopf machte Kurzschluss zum Gehäuse

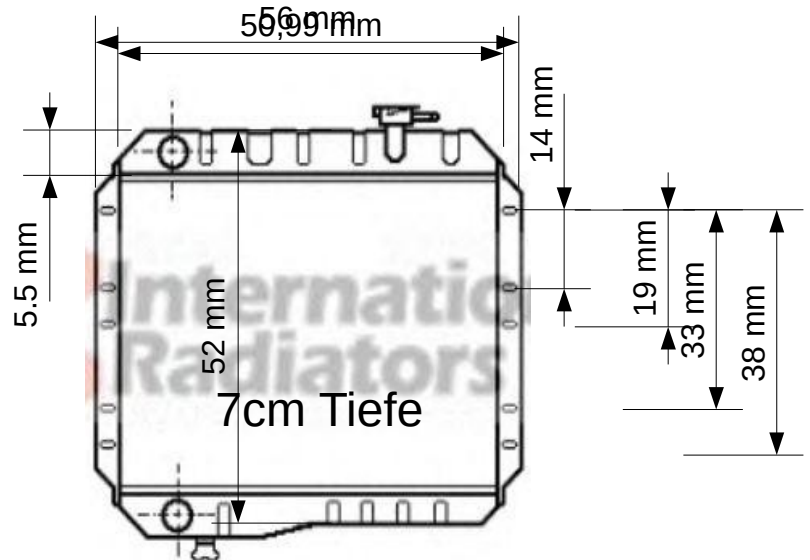
Nachdem ich einen erneuten Stresstest gemacht habe (Fahrt nach Rivedoux Michèle Groult), zeigt sich, dass trotz Säuberung und Fahrt ohne O.I die Temperatur zu hoch ansteigt. Die neue Füllung

und Kühlmittel ist schon wieder recht verschmutzt nach ein paar Tagen, wahrscheinlich habe ich das System nicht genug gespült. Ich entschieße mich und baue den Kühler aus, bringe ihn zu Recherche zur Überholung. Ich musste den Ventilatorflügel ausbauen, um an den unteren Durite heran zu kommen. Gleichzeitig profitierte ich vom Platz und behandelte den freigewordenen Innenraum mit Ferose.

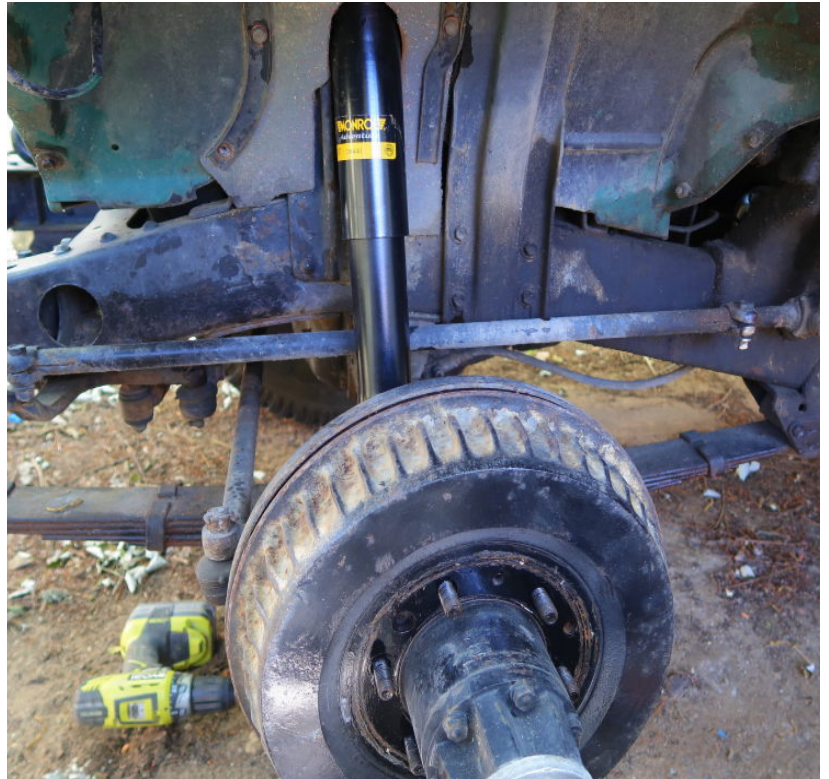
Ich habe die Stoßdämpfer erhalten und die hinteren (KYB 444026) montiert. Der Unterschied ist da, aber es ist kein Wunder passiert. Man merkt deutlich die bessere Kontrolle. Und die alten waren durch, das konnte ich mit der Hand feststellen, als sie ausgebaut waren. Drehmoment: 56Nm

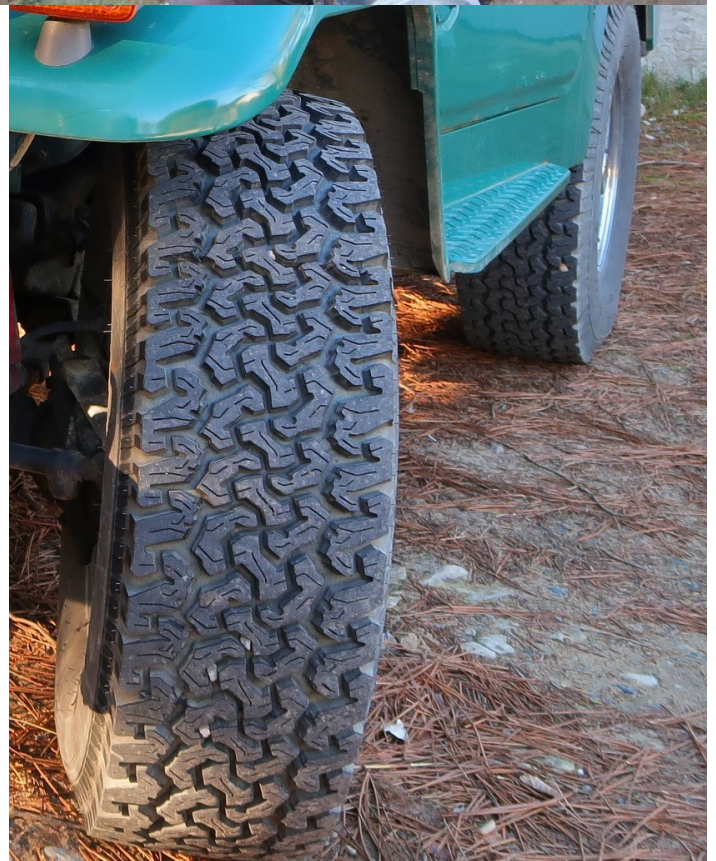
Am nächsten Tag in nur einer Stunde beide vorderen Dämpfer (Monroe D8440) ausgetauscht. Die Räder müssen abgenommen werden (Drehmoment 105Nm). Die Probefahrt treibt mir das Grinsen ins Gesicht: Mein TLC ist immer noch keine Sänfte, aber das Fahrgefühl ist jetzt wirklich gut kontrolliert, viel weniger Scheppergeräusche, man kann schneller fahren! Diese Investition war notwendig und hat sich gelohnt.

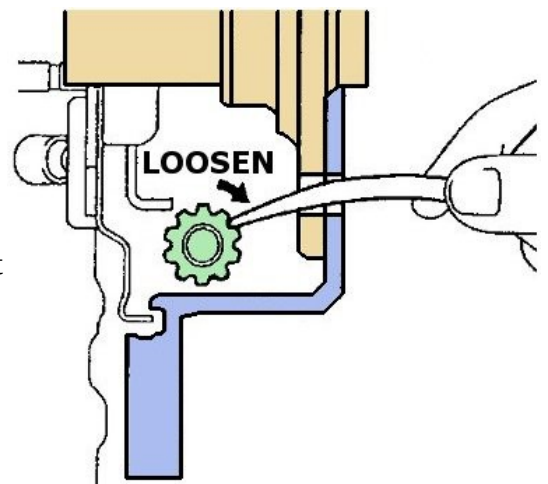
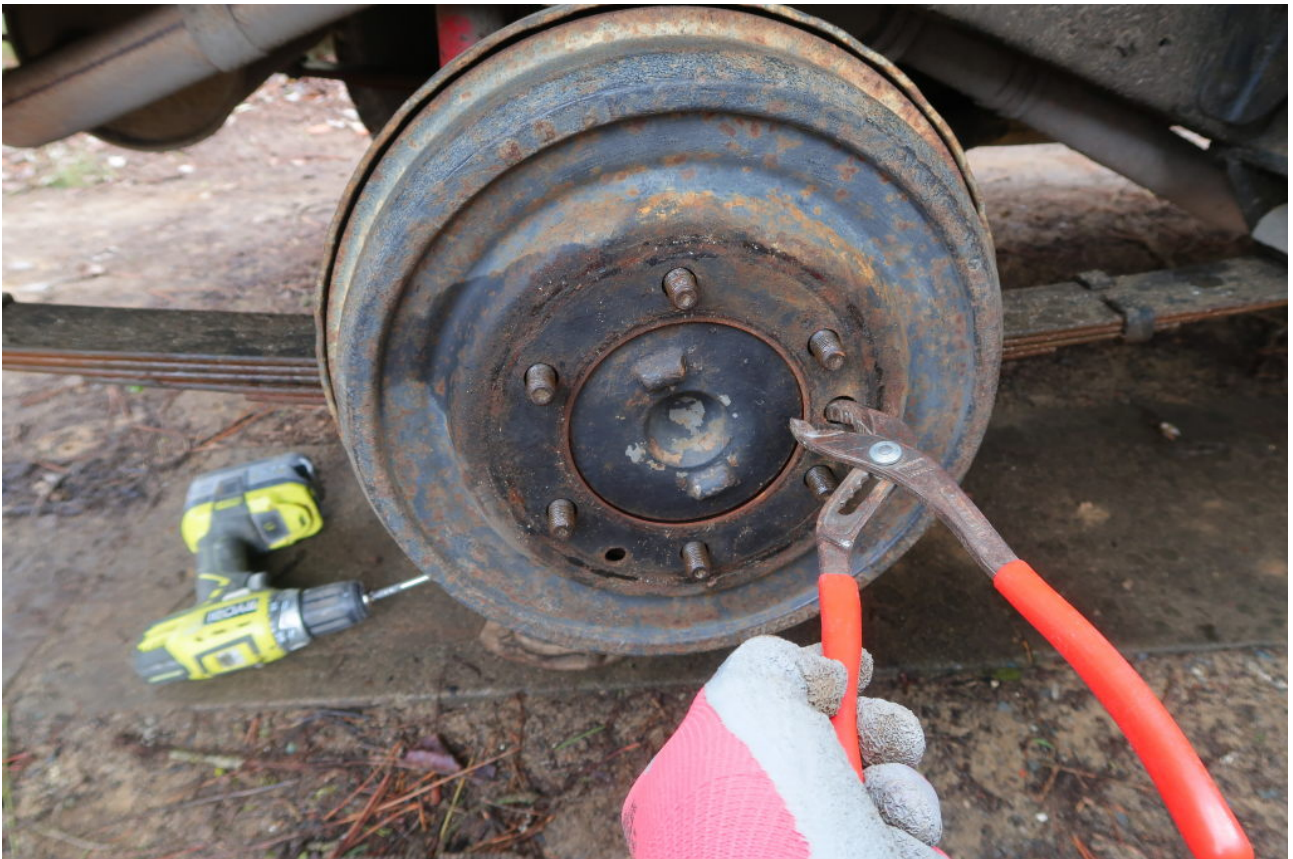
Ich kriege die Trommel ziemlich einfach los, aber sie kommt nicht raus. Sie ist falsch montiert (die 2 Löcher an der Frontseite stimmen mit den darunter liegenden nicht überein), darum kriege ich keinen Spalt hinter die Löscher, Gewinde zum Schraube eindrehen ist auch keines drin. Verschiedene Internetseiten ermutigen mich, mit dem großen Hammer zur Sache zu gehen. So kriege ich etwas mehr Abstand und kann die kleine Wasserpumpenzange einsetzen zum Ziehen. Dann kommt die Trommel relativ schnell.
