Mein Toyota Blog

Am 28. November fuhren wir nach Nantes/La Gautellerie zu M. Dominique Boutin, der mehrere außergewöhnliche Fahrzeuge besitzt. Er hatte den TLC **BJ40LV-KW von 1979, Seriennummer 035383, Zulassung DZ-796-YS**, im April erst gekauft von einem Bauern, der ihn 20 Jahre lang besessen hat und angeblich nur zum 2 km entfernten Wald fuhr, um Holz damit zu holen. 118 Tkm soll er auf dem Buckel haben. Ich glaube eher an 218 Tkm (nachdem ich die Historie der Reparaturen durchgegangen bin, komme ich auf 318'000 km). Trotz einiger Roststellen sagen wir zu nach der Probefahrt. Boutin will ihn noch über den TÜV bringen und dann direkt zu uns auf die Insel, was immerhin einen halben Tank und die Brückengebühr kostet.

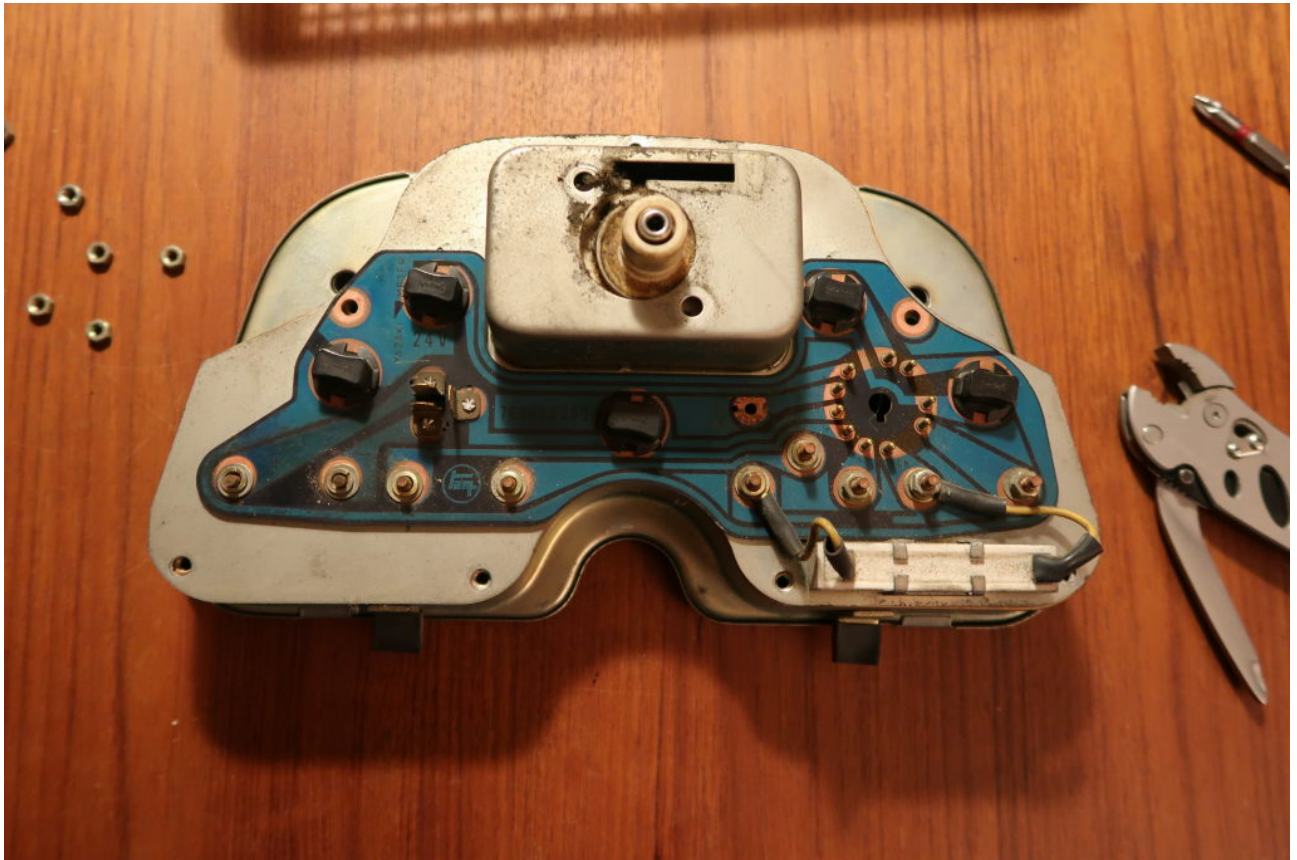
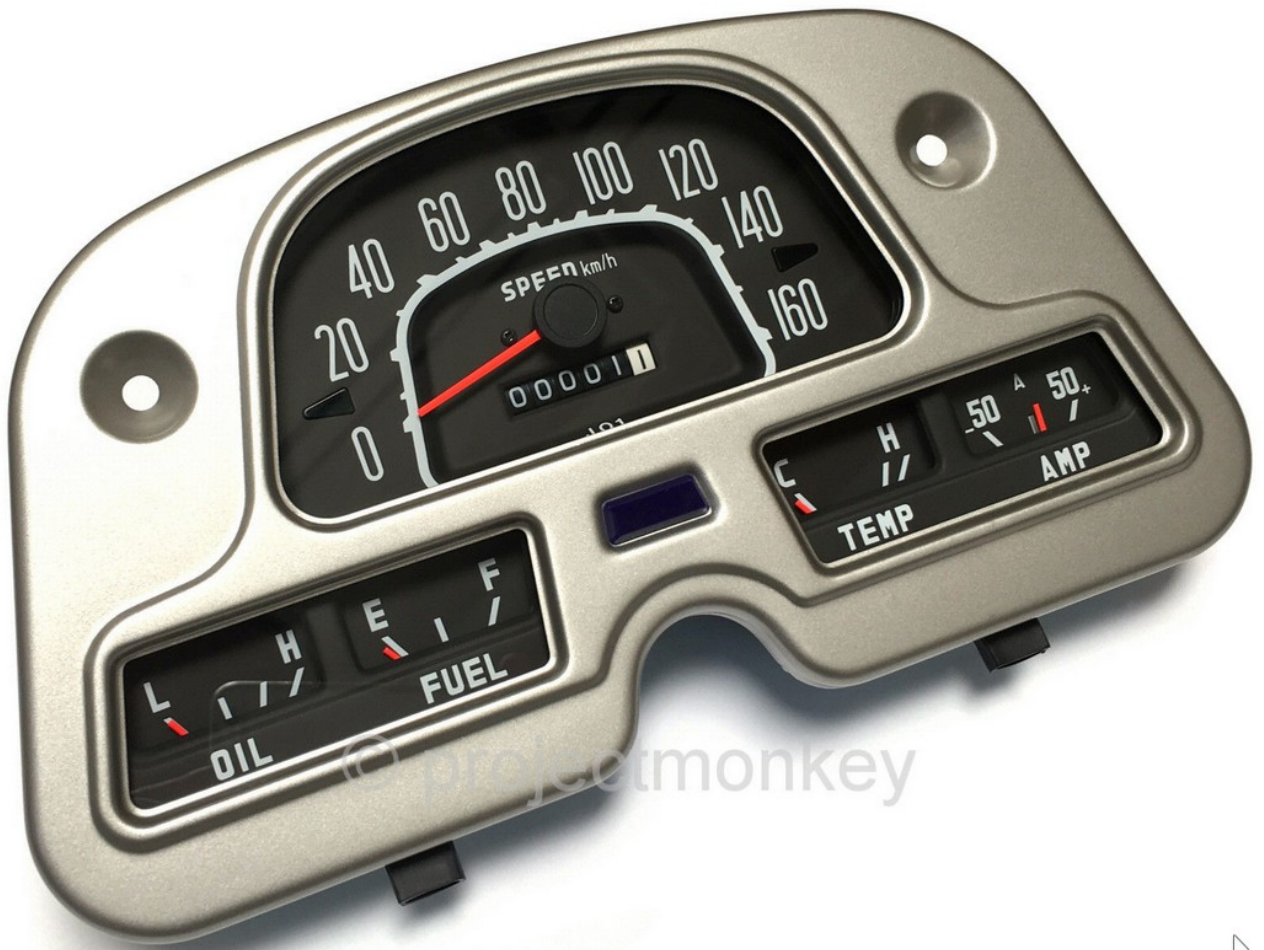
Nach dem 2. Mal Auseinandernehmen funktioniert alles wieder wie es soll

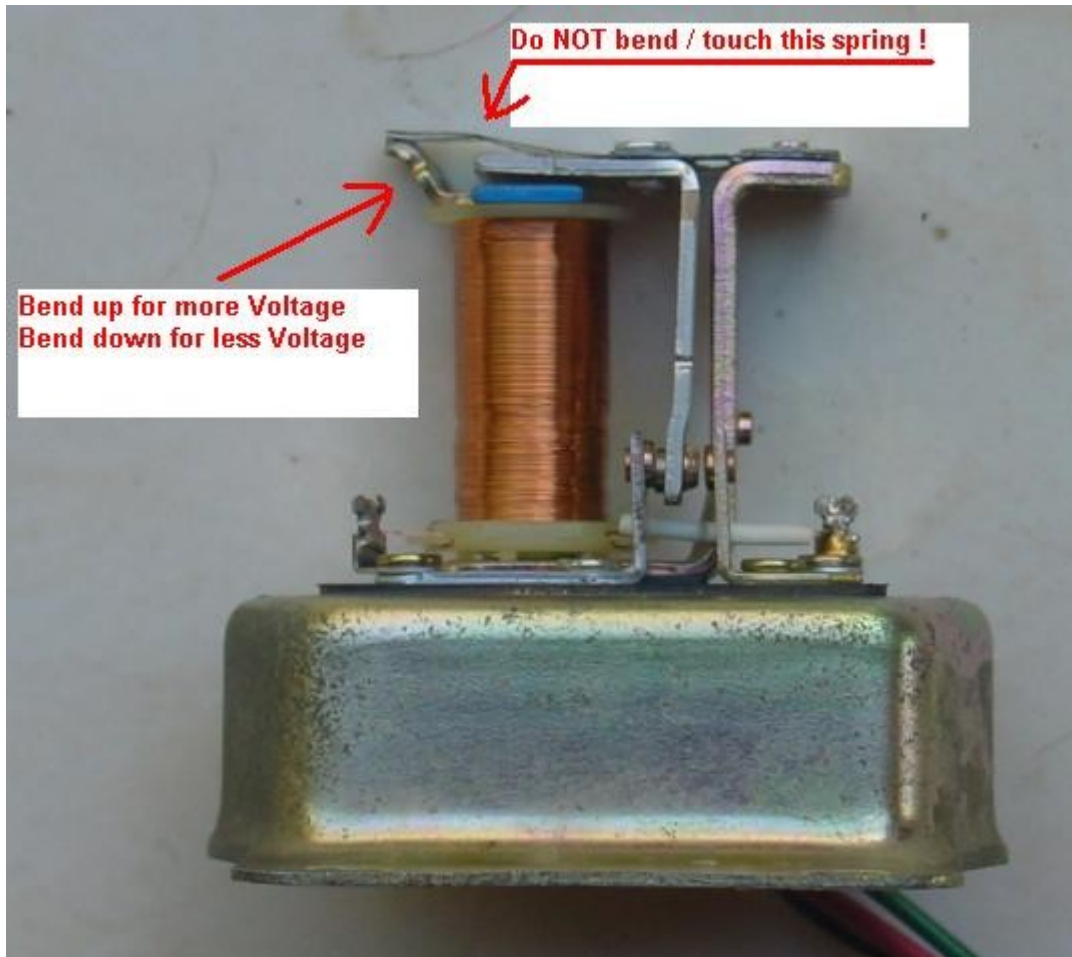
The switch is pulled closed in the top (1st) position by a spring. The Voltage from the battery (passing the ignition key) goes directly to the F terminal. Therefore the alternator is activated to charge with full power. Note: The resistor is bypassed / overruled / shortened out.

When the voltage goes up, the coil of the switch is energized and builds up a magnetism that starts pulling the switch to the 2nd position.

When the battery voltage reaches 13.6V the coil is enough energized to actually pull the switch to the 2nd (open) position. At this point the switch is open and the 10 Ω (ohm) resistor is now in series with the F terminal. The voltage to the F terminal and thus the alternator, is reduced to approx. 6 to 7V.

The output of the alternator is now decreased and the battery will be Trickle charged.

The battery voltage will continue climbing until the Voltage is 14.4V. At this point the coil is so much energized that it pulls the switch in the 3rd position.

When the switch is in the 3rd position the F terminal is grounded so the charging process is stopped.

Unfortunately (or on purpose by design, I haven't figured that one out yet) now the V ignition is also grounded via the resistor and this creates a lot of warmth and makes the VR feel pretty hot.

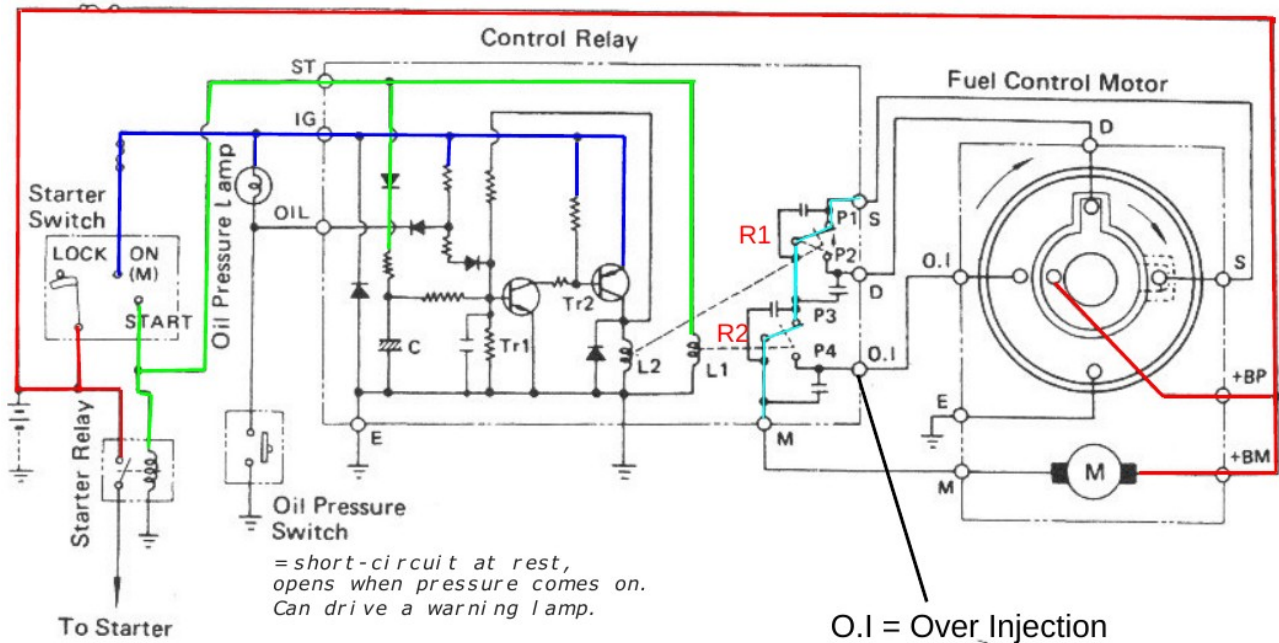
14. Januar 2017. Ich suche das ‚Fuel Control Relay‘ und finde es an das Handschuhfach angeflanscht. Ich mache die vorgesehenen Tests. Der erste (S – M → 0 Ohm) schlägt schon fehl. Ich

zerlege es und versuche, die elektrischen Pfade nachzuvollziehen. Was sich als schwierig gestaltet, bis ich draufkomme, dass es einen Wackelkontakt gibt, das Relais 2 hat einen Ermüdungsbruch in der Lötstelle. Beim weiteren Aufmachen bemerke ich auch 2 unterbrochenen Leiterbahnen, durchgeschmolzen! Ich repariere alles mit meinem Lötcolben, der nur 2 Jahre jünger ist als der BJ40. Auch der Stecker ist reichlich verdreckt und wird gesäubert.

FUEL Control Relay Toyota part number: 28590-56070 if your BJ40 is July 1980 or earlier
 Get rid of your entire EDIC system and use a manual pull-cable to control the position of the fuel-control-lever on your injector pump. (But by doing this you will lose the "automatic low-oil-pressure engine-protection" ... and may also lose the "overinject/Starting feature" unless you're extra-skilfull in installing your cable-control.)

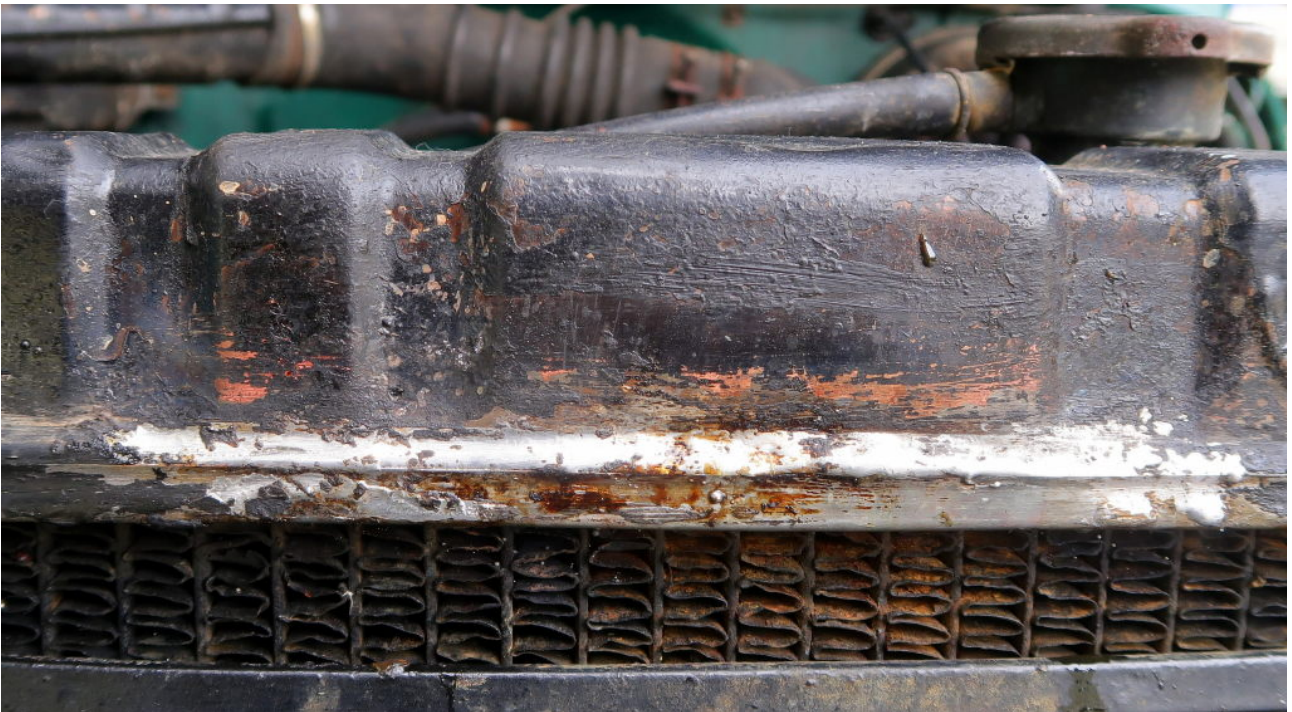
Nach längerem Vorheizen gelingt mir dann die erste gute 5cm Naht. Dann geht das Gas aus und irgendwie ist es schlecht nachzufüllen. Ich hole die größere Lötlampe zur Hilfe, und es gelingt mir doch relativ schnell die ganze Naht zu ziehen, immer wieder Flussmittel nachzugeben, siehe Foto. Die erste Probefahrt bestätigt das Gelingen, es tritt keine Kühlflüssigkeit mehr aus aus der Naht. Nur etwas weiter unten in den Lamellen ist der Kühler noch feucht, vielleicht gibt es dort ein weiteres Leck. A suivre!

Er ist fast dicht, schwitzt aber immer noch. Am 3. April löte ich nochmals mit mehr Zinn und diesmal klapp es, er ist dicht. Was mich wieder verwundert ist der trübe Zustand des Kühlwassers. Bevor ich wieder auffülle lasse ich lange klares Wasser durch alle Kreisläufe spülen (über die Heizungsschläuche kommt man an alle Ecken). Zwei Tage danach ist das Kühlmittel schon wieder trüb. Bei 20 Minuten-Fahrten bleibt die Temperatur knapp im unteren Drittel.
